Kreuzgelenk Kardanwelle erneuern BR906

Autor: der.harleyman

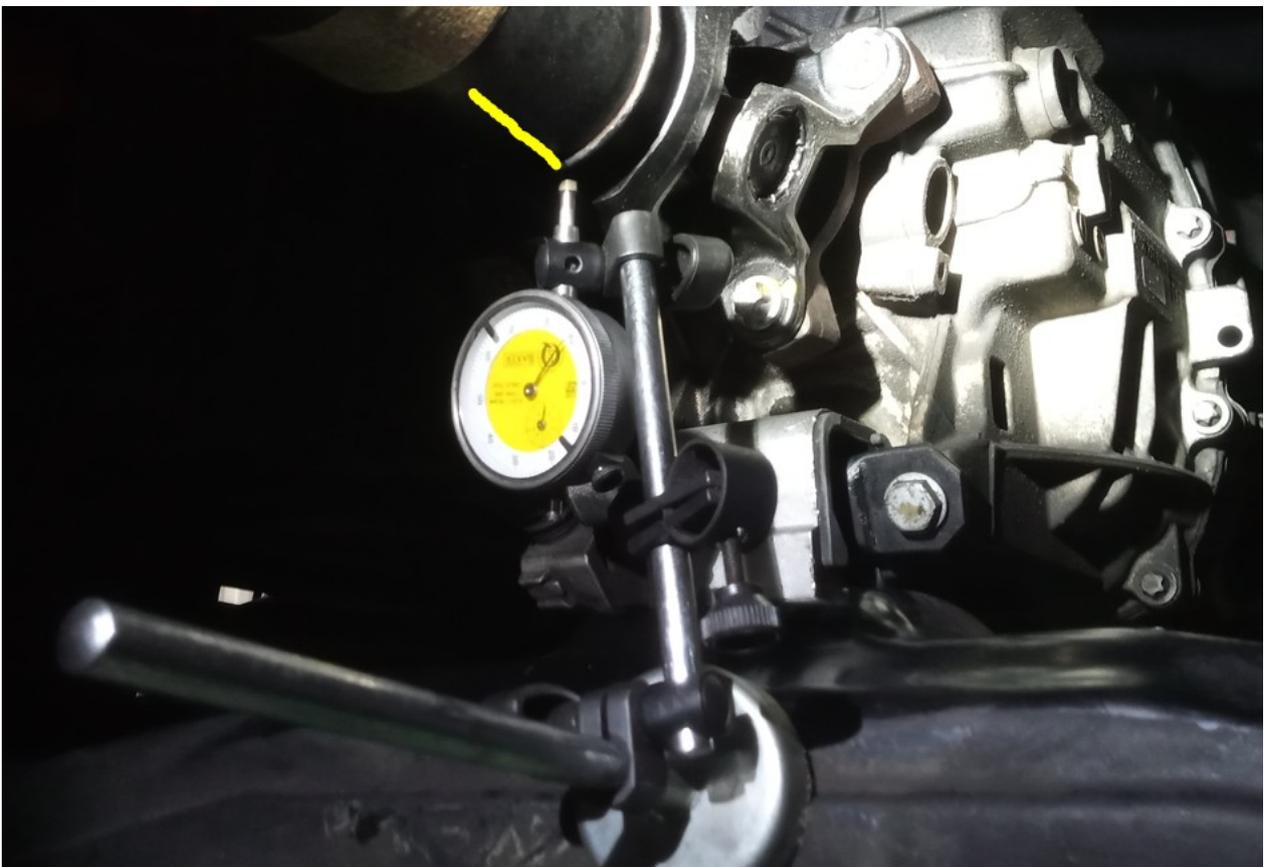
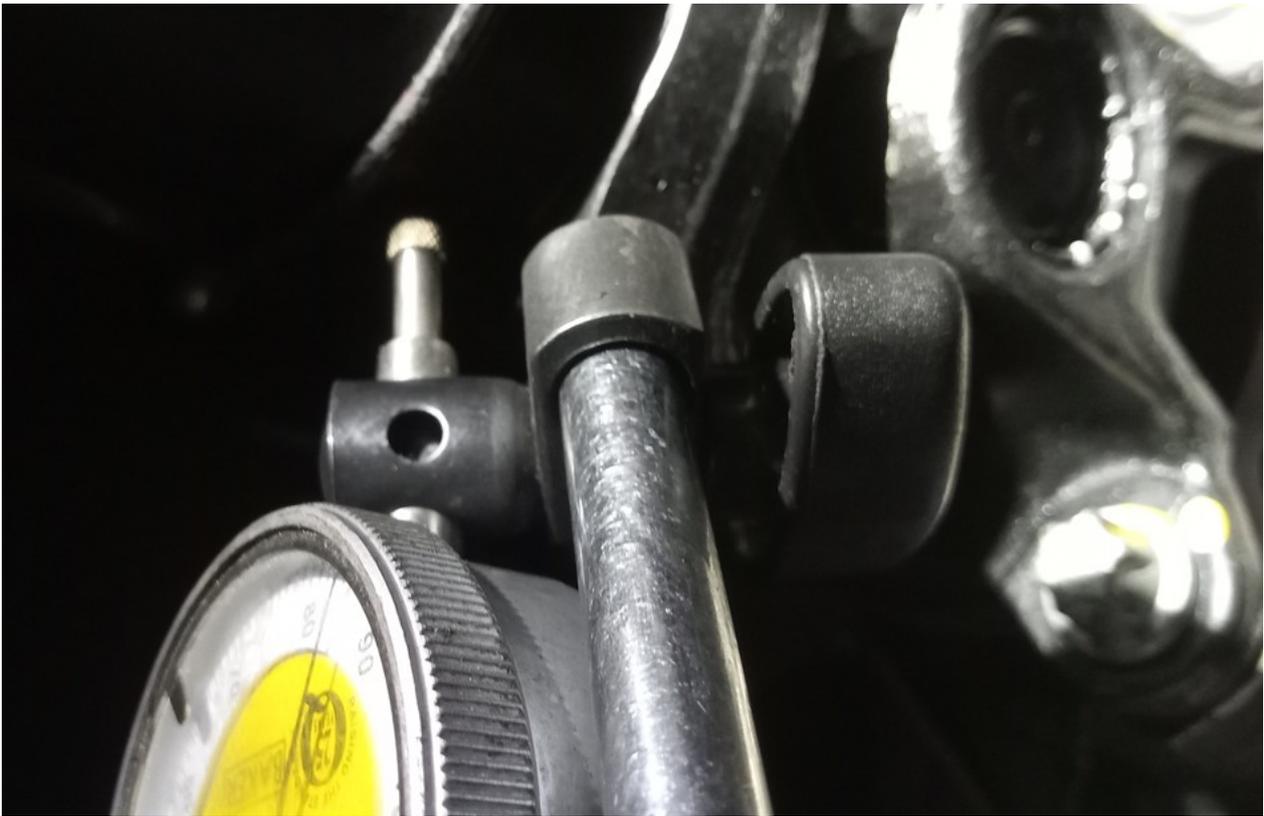
Im ersten Schritt wird der Rundlauf der Gelenkwelle gemessen, soweit dies beim vorhandenen Verschleiß noch möglich ist. Hierzu wird eine Messuhr mit Magnethalter an der Quertraverse des Getriebes befestigt. Der Taststift liegt rechtwinklig am Gelenkwellenflansch an.

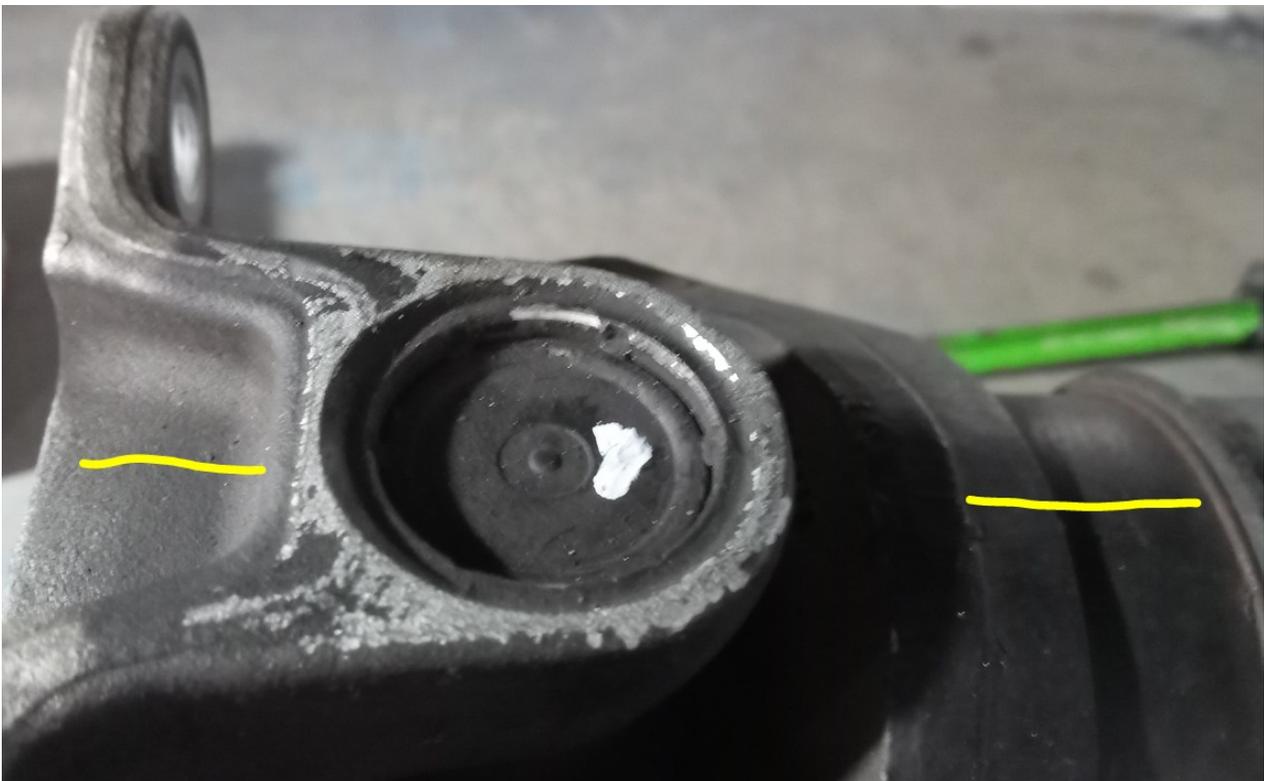
Der dabei ermittelte Wert wird notiert und der Punkt des maximalen Zeigerausschlags an der Welle markiert. Danach erfolgt der Ausbau der Gelenkwelle. Jetzt wird die Position von Flansch und Welle zueinander markiert. Der Zusammenbau erfolgt später gem. dieser Markierungen.

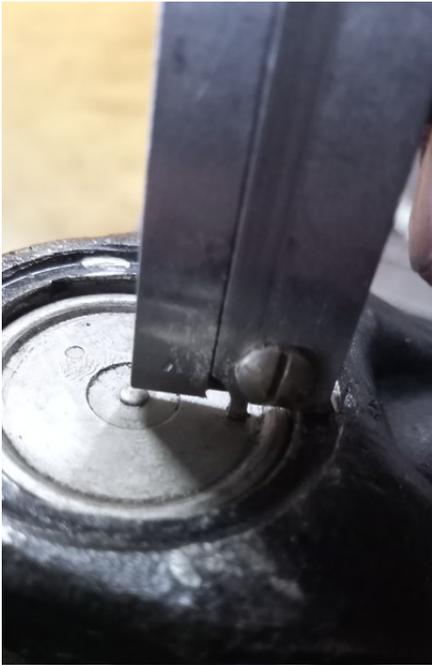
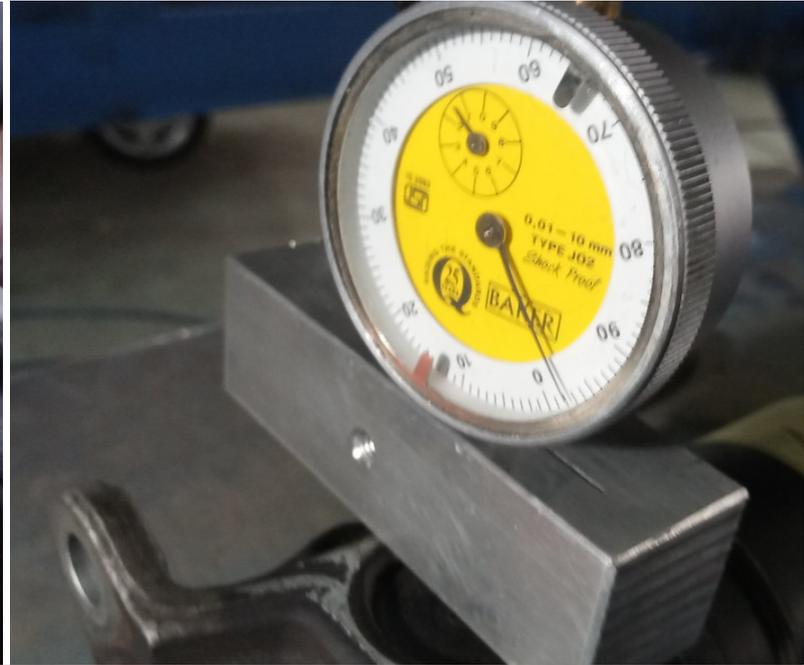
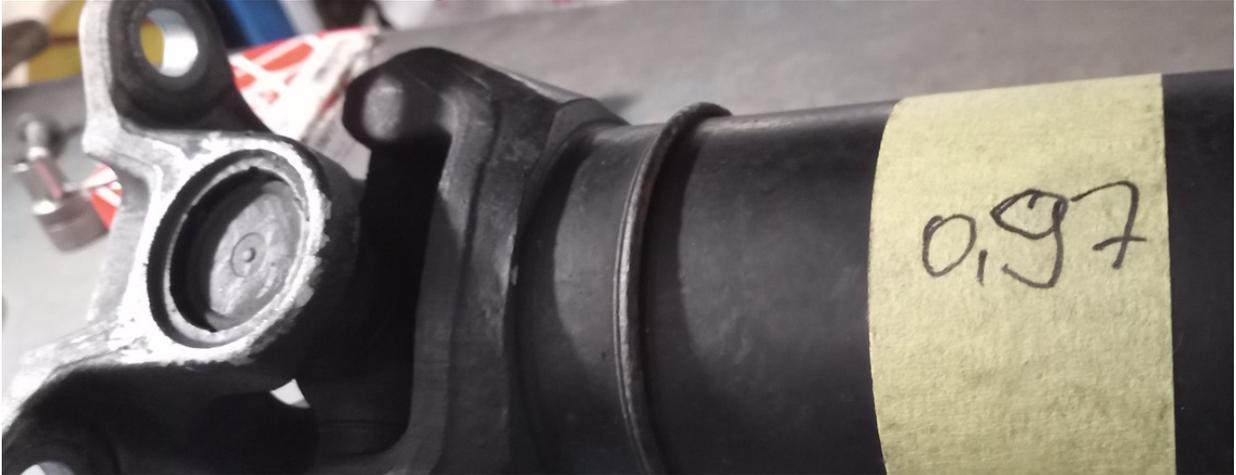
Die Position (Einbautiefe) der Lagerhülsen wird nun gemessen. Je genauer das Messergebnis, umso besser. Mit einem Messschieber geht es einigermaßen. Besser geeignet ist eine Messuhr. Die Messergebnisse aller vier Nadellager werden am Rohr der Gelenkwelle entsprechend ihrer Position notiert.

Das Kreuzgelenk kann nicht im Ganzen ausgepresst werden. Mit einem Winkelschleifer (min 125mm Durchmesser Trennscheibe) wird das Gelenk zwischen den Armen Flansches durchtrennt. Präzises Arbeiten ist hier erforderlich, damit keine Schäden an Welle und Flansch entstehen.

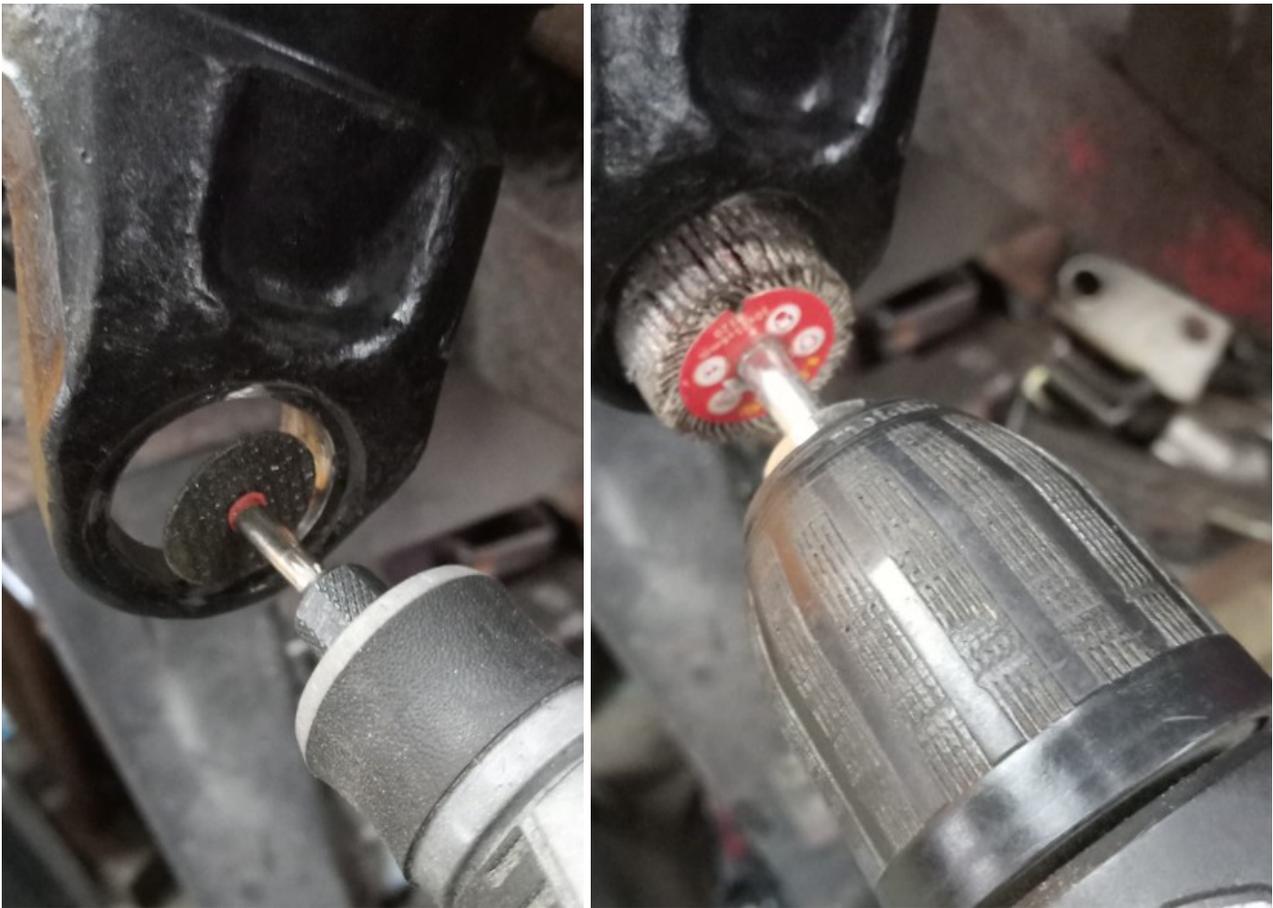
Nach Ausbau des alten Kreuzgelenks sind die (6) Verstemmungen vorsichtig zu entfernen und die Aufnahmebohrungen zu reinigen. Genaues Arbeiten ist auch hier erforderlich. Nur den oberflächlichen Rost in den Bohrungen abschleifen. Dabei nicht den Durchmesser vergrößern, damit das Nadellager später noch sicheren Halt findet!

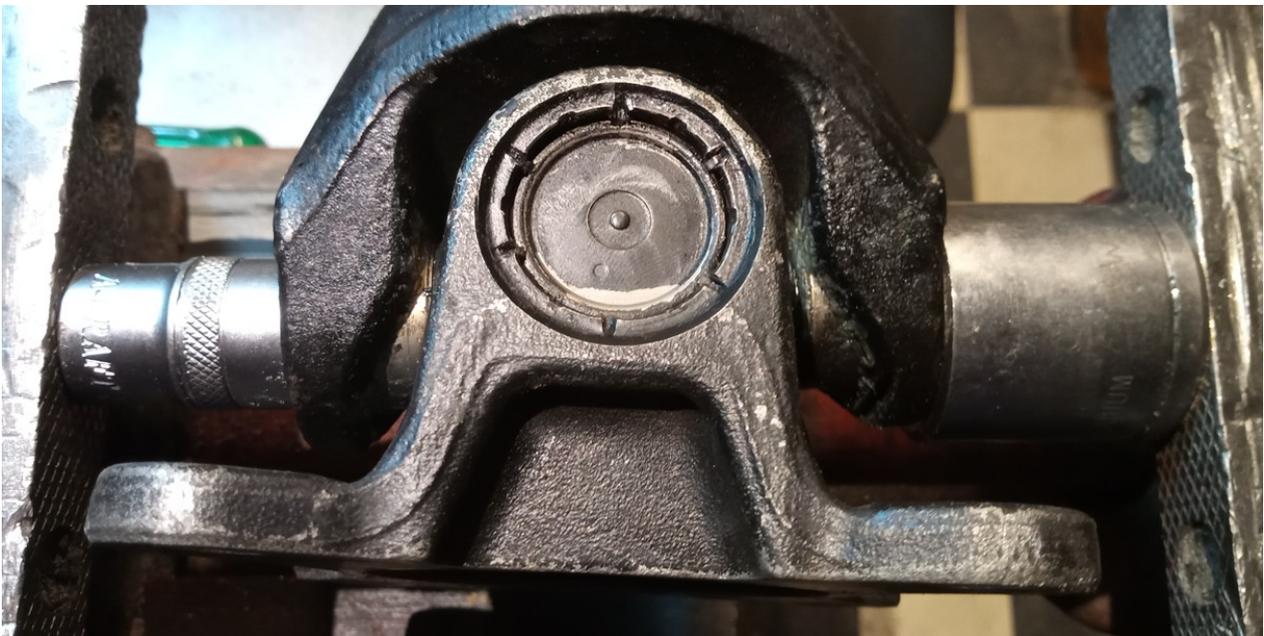
Nun kann das neue Kreuzgelenk eingepresst werden. Hierzu ist ein großer Schraubstock erforderlich.

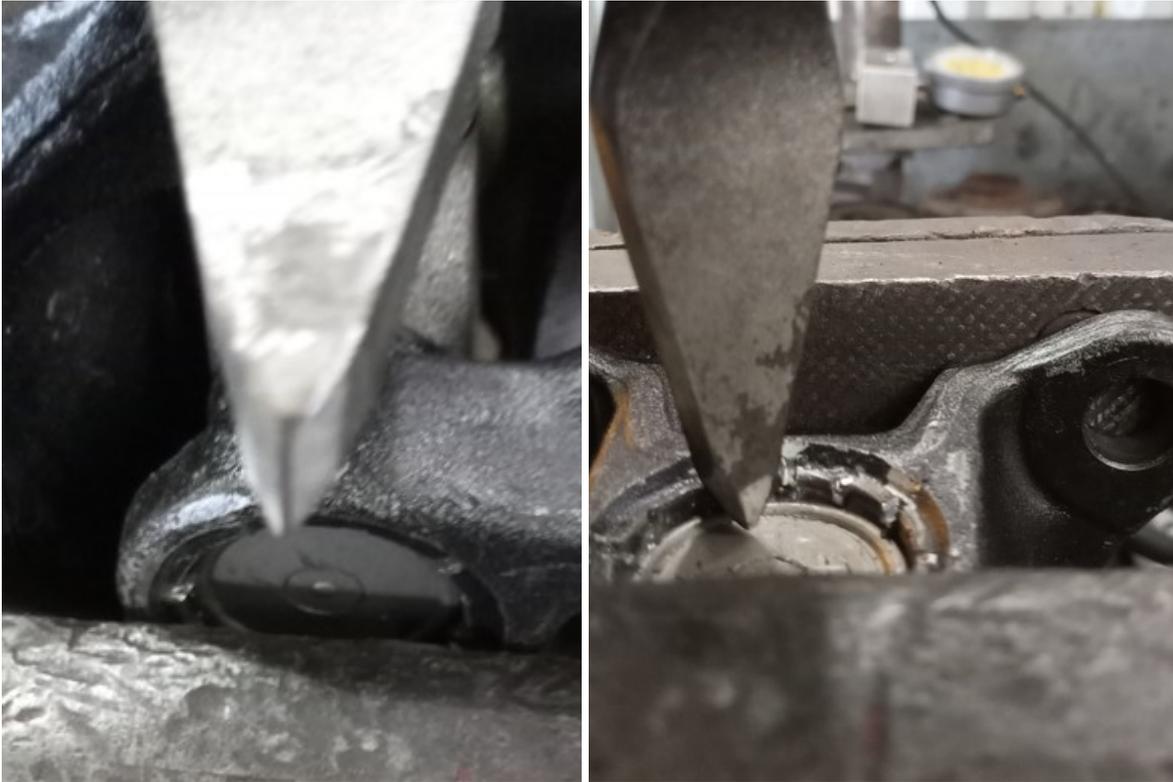
Danach wird an den neuen Nadellagern erneut die Einbautiefe gemessen und entsprechend den vorher ermittelten Werten das neue Kreuzgelenk mittig zu Flansch und Welle ausgerichtet. Präzises Arbeiten ist hier abermals angesagt. Eine Ungenauigkeit von einigen Hundertstel-Millimetern kann später zu einer störenden Unwucht der Gelenkwelle führen!
Wenn das Kreuzgelenk ausgemittelt wurde, sind die Verstemmungen an allen vier Nadellagern erneut zu setzen. Hierzu kann man einen Kreuzmeißel nutzen, der vorn etwa 2mm breit stumpf abgeschliffen wird. Damit werden nun zwischen den alten (weggeschliffenen) Verstemmungen neue Verstemmungspunkte gesetzt. Auch hier ist Präzision gefragt. Wer dabei ins Nadellager abrutscht, hat das Material ruiniert und beginnt mit neuen Lagern die Arbeit von vorn.

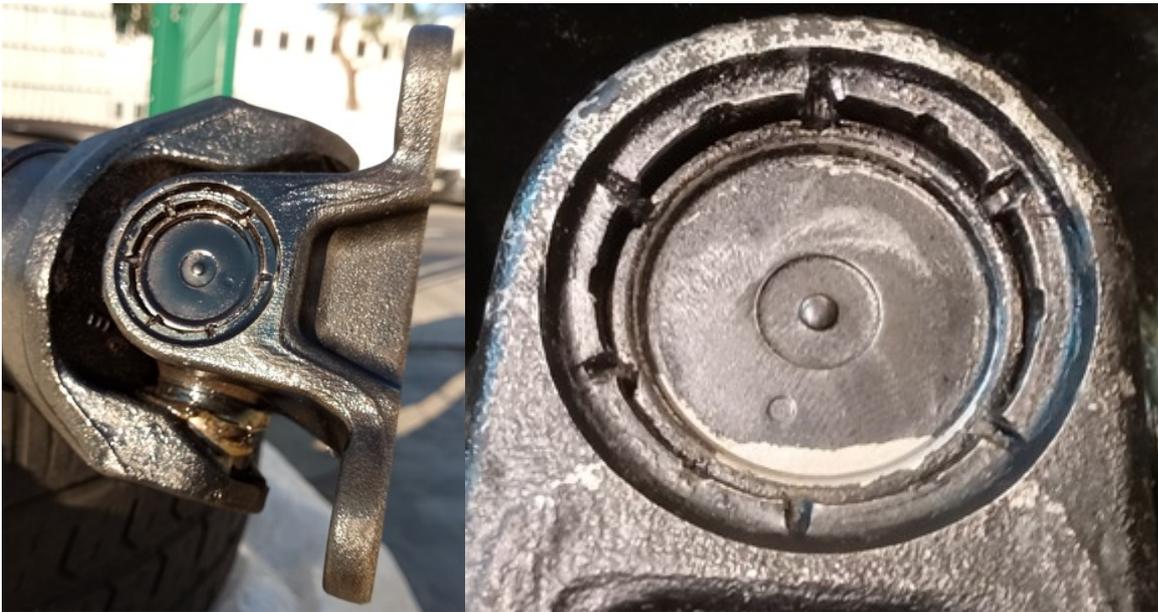
Wegen der punktförmigen Belastung wird der Meißel schnell stumpf und ist mehrfach nachzuschleifen. Mit frischen Versteimmungen und ggf. etwas Farbauftrag sieht es dann so aus:

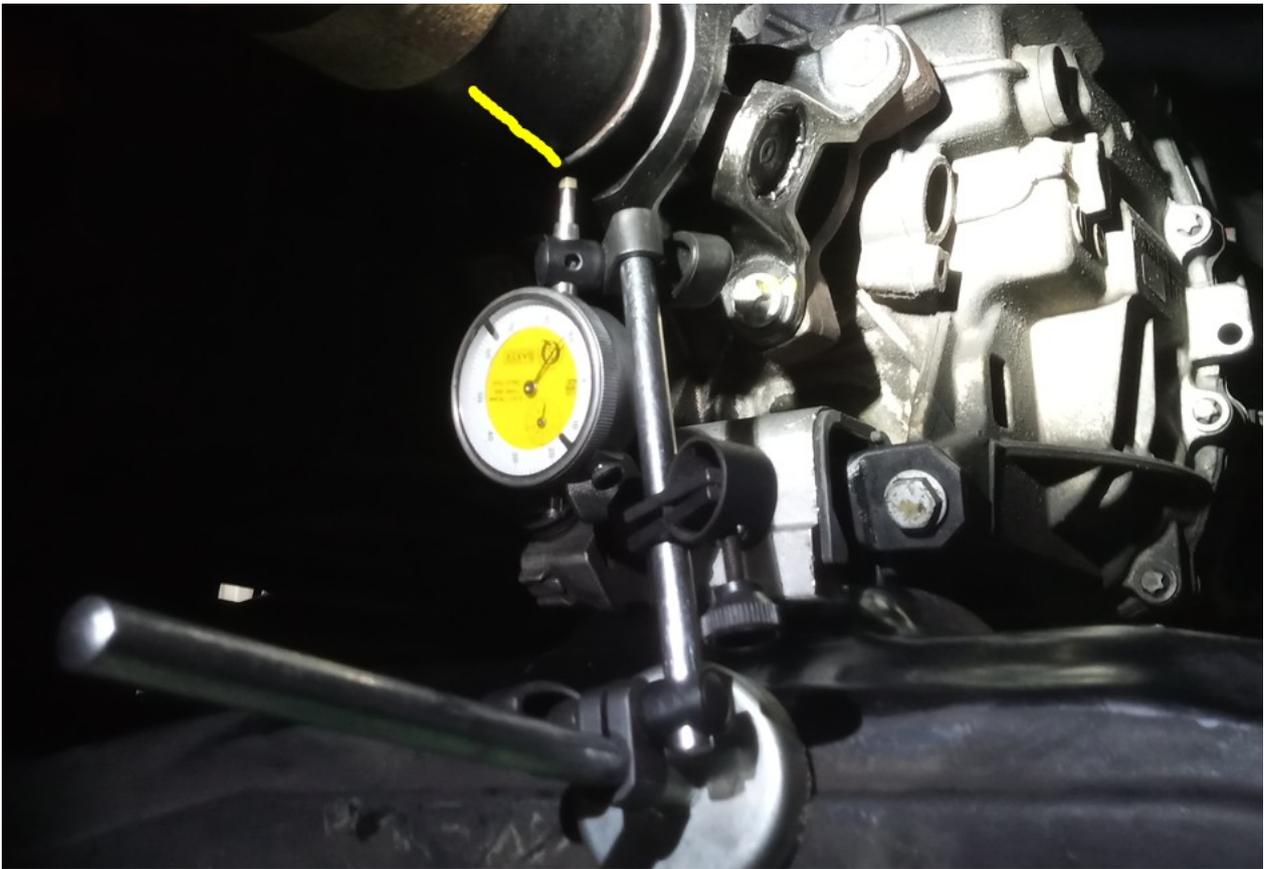
Nun wird die Gelenkwelle wieder eingebaut und erneut auf Rundlauf gemessen. Hierzu dient der gleiche Messaufbau wie eingangs. Wenn alles geklappt hat, schlägt der Zeiger der Messuhr an der gleichen Stelle wie vor der Reparatur aus. Ist der **Zeigerausschlag** dabei **größer** oder erfolgt der **Zeigerausschlag** nun **an anderer Stelle**, ist das Kreuzgelenk **erneut auszurichten**! Hierzu wird die Abweichung an der Welle markiert und notiert. Danach wird die Welle erneut ausgebaut und im Schraubstock ein kleines Stück weiter in die erforderliche Richtung gepresst. Dieser Vorgang ist solange zu wiederholen, bis ein einwandfreies Ergebnis vorliegt!

Erst wenn die Welle wieder einwandfreien Rundlauf hat, ist die Reparatur abgeschlossen. Bereits eine Abweichung von 2 – 3/100stel Millimetern wird eine spürbare Unwucht der Gelenkwelle verursachen, die sich erneut durch Vibrationen im Fahrzeug bemerkbar macht. Das führt zu vorzeitiger Materialermüdung an den umliegenden Bauteilen / Komponenten.
